"LAVORI DI MITIGAZIONE DEL RISCHIO IDROGEOLOGICO  
ATTRAVERSO INTERVENTI SUL SISTEMA DI REGIMAZIONE  
DELLE ACQUE METEORICHE A MONTE DEL CENTRO ABITATO"

### PROGETTO DEFINITIVO - ESECUTIVO - CALCOLI STATICI -

Data: MARZO 2022	DESCRIZIONE ELABORATO:  <b>PIANO DI MANUTENZIONE</b>	Sez. <b>E</b>
Scala:		Num. <b>28</b>
Elaborato: <b>28</b>		ID. <b>ST.05</b>
		Serie <b>STAT</b>
RESPONSABILI DI PROGETTO		VISTI e/o AUTORIZZAZIONI
Il Resp. del Procedimento Arch. Francesco DI MIELE	Il Geologo Dott. Rocco SPAGNUOLO	Il Progettista Ing. Rocco DI BIASI

**PIANO DI MANUTENZIONE**

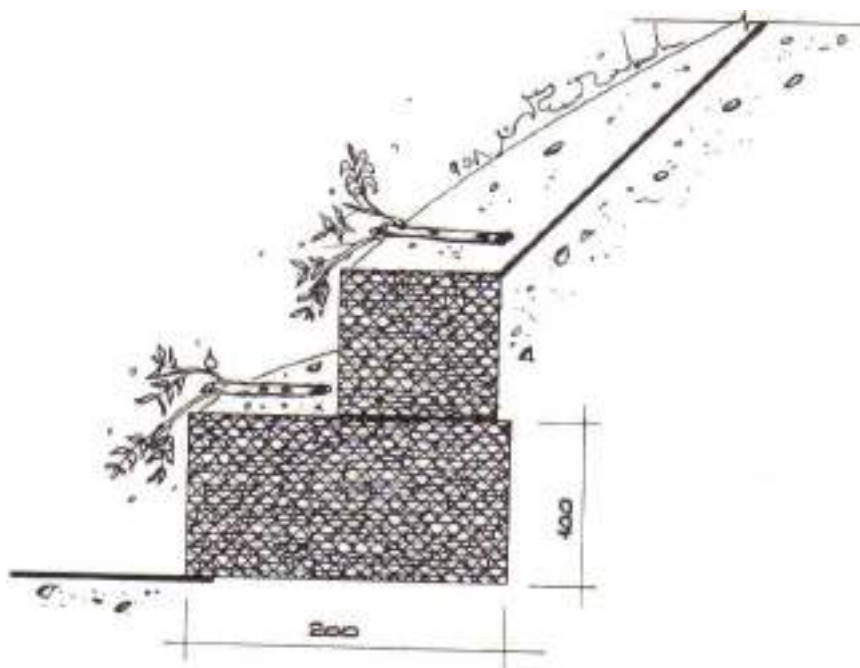
Le gabbionate sono dei dispositivi realizzati con reti metalliche all'interno delle quali sono posizionati conci di pietra. Tali dispositivi vengono utilizzati per realizzare diaframmi di contenimento lungo scarpate e declivi naturali.

Gabbionata con talee

Le gabbionate devono essere poste in opera con particolare cura in modo da realizzare un diaframma continuo. Durante il montaggio è necessario cucire tra di loro i gabbioni prima di riempirli con il pietrame e disporre dei tiranti di ferro all'interno della gabbia per renderla meno deformabile. In seguito a precipitazioni meteoriche eccessive controllare la tenuta delle reti e che non ci siano depositi di materiale portati dall'acqua che possano compromettere la funzionalità delle gabbionate.

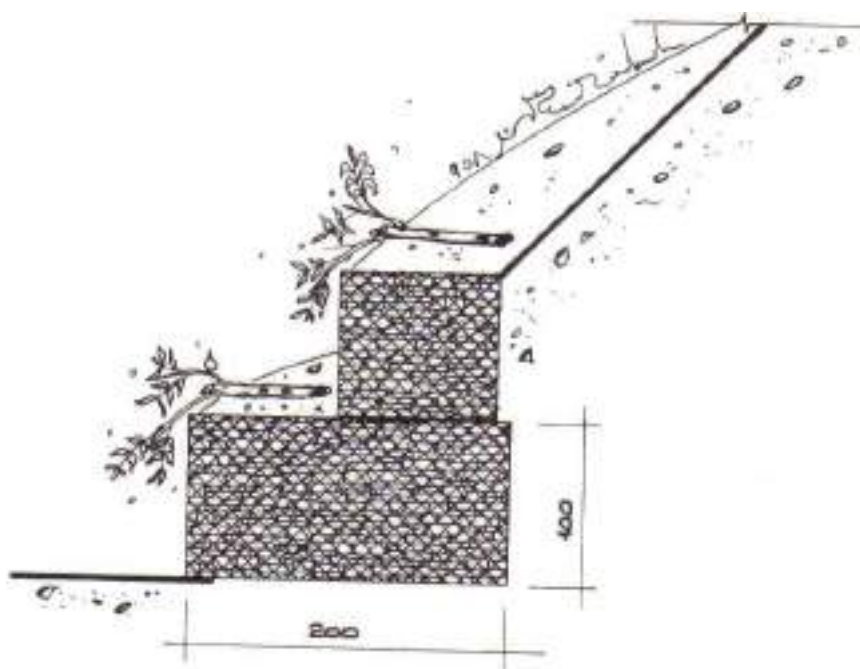
Le gabbionate sono dei dispositivi realizzati con reti metalliche all'interno delle quali sono posizionati conci di pietra. Tali dispositivi vengono utilizzati per realizzare diaframmi di contenimento lungo scarpate e declivi naturali.

Gabbionata con talee
